## KAMPF UM QUALITÄT BEI ALUMINIUM-LAMELLENSTOREN

Häuser haben eine Lebensdauer von weit über 50 Jahren. In dieser Zeit möchte der Eigentümer keine unnötigen Folgekosten für Reparaturen an Einbauten haben. Das betrifft auch den Sonnen- und Sichtschutz mithilfe der immer beliebter werdenden Aluminium-Verbundraffstoren. Ihre Langlebigkeit wird von verschiedenen Qualitätsmerkmalen beeinflusst. Natürlich kann der Hersteller nicht alles selbst produzieren, sondern braucht verlässliche Zulieferpartner, die ihn bei Qualitätsproblemen entlasten. Zu diesen Zulieferprodukten gehören auch die Kunststoffprofile in den Lamellen und Führungsschienen der Storen. Ein Gespräch mit einem mittelständischen Schweizer Hersteller und seinem Profil-Zulieferer.

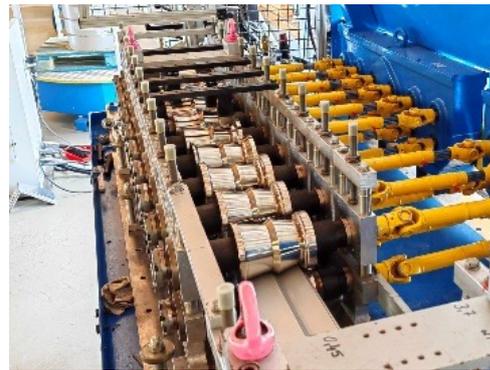
Das ursprünglich flache Aluminiumband kommt hier am vorderen Bildrand als halbfertige Lamelle aus den ersten Gerüsten der polierten Rollen des Walzwerks hervor.

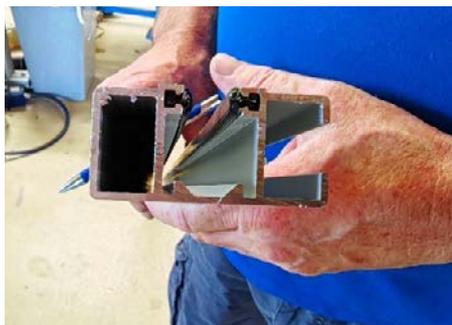
Auch bei diesen Kedern, welche in den seitlichen Führungsschienen der Storen als Gleitflächen fungieren, konnte mobil Kunststoffprofile auftretende Probleme beheben.

«Mittlerweile konnten wir alle Probleme aus dem Weg räumen und ich werde kontinuierlich mit einem Produkt versorgt, das meine Ansprüche erfüllt», freut sich Hanspeter Ottiger. Auch bei einem weiteren Keder, der in die beiden seitlichen Führungsschienen aus Aluminium eingezogen wird, habe ihm mobil Kunststoffprofile weiterhelfen können. Dieser Keder dient als Gleitfläche für die seitlichen Führungsbolzen rechts und links an den Lamellen der Storen. Er verhindert einen direkten Kontakt zwischen den metallischen Teilen und damit einen gegenseitigen Verschleiss von Schiene und Bolzen. Beim Einschieben dieses Keders in die Schienen gab es Probleme aufgrund kleiner Abmessungsunterschiede zwischen den beiden im Unternehmen verwendeten Schientypen. Auch für dieses Problem konnte mobil Kunststoffprofile nach kurzer Entwicklung eine funktionierende Lösung präsentieren. «Im Vergleich mit dem früheren Lieferanten habe ich jetzt einen Partner gefunden, der die gleiche Sprache und das gleiche Qualitätsbewusstsein sowie eine ausgezeichnete Kundenorientierung hat. Und ausserdem auch noch vergleichsweise nah angesiedelt ist», bilanziert Hanspeter Ottiger.
